ČESKÉ VYSOKÉ UČENÍ TECHNICKÉ V PRAZE
FAKULTA DOPRAVNÍ
Mobilní laboratoř pro dopravní analýzy
Horská 3, 128 03 Praha 2

**Směrový dopravní průzkum
Ve Starém Plzenci**

TECHNICKÁ ZPRÁVA
Červen 2018

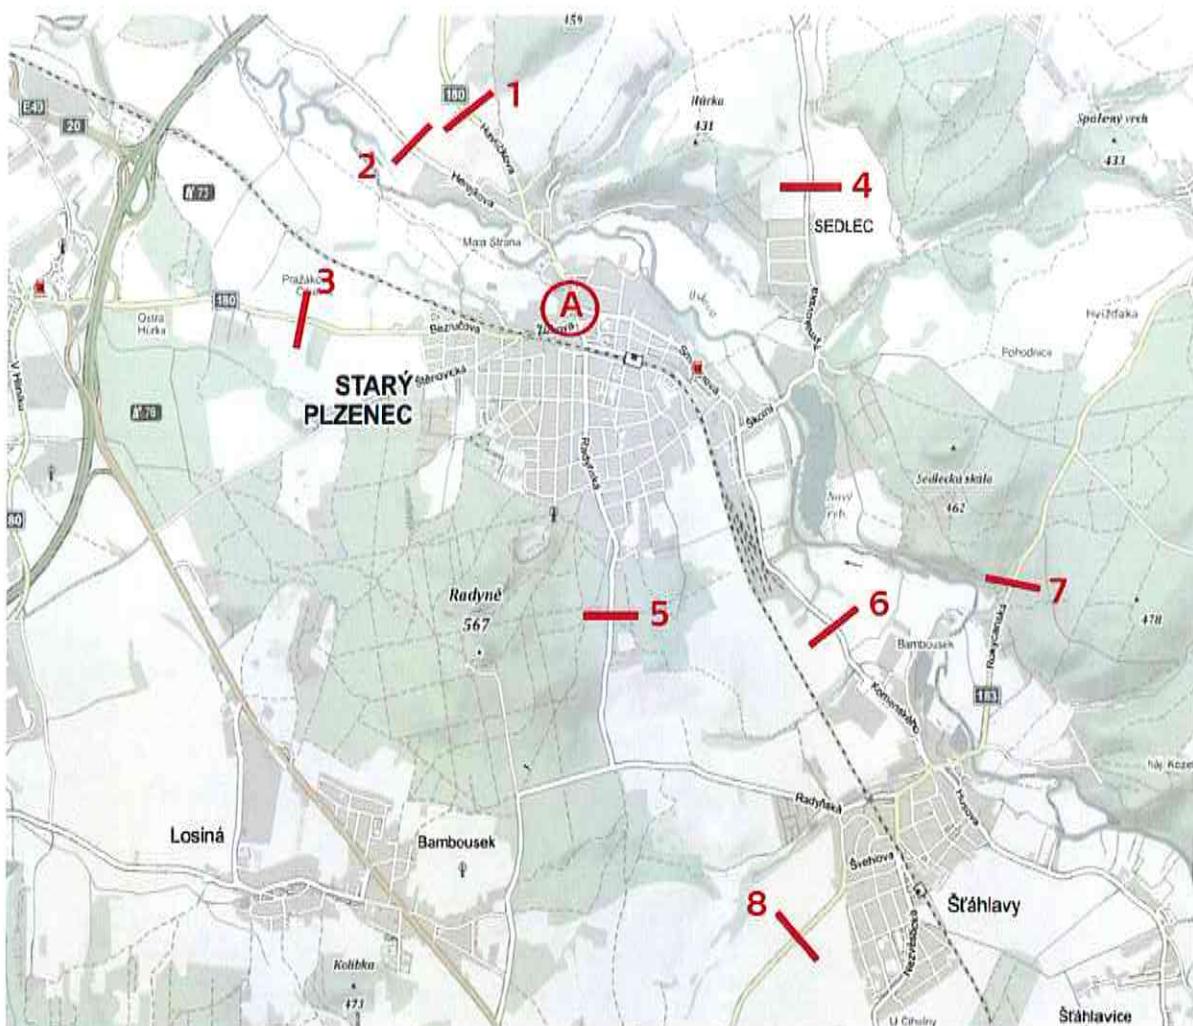
Obr. 01

Tyto údaje byly sledovány na těchto lokalitách (viz. Obr. 01)

- 1) profil komunikace II/180 (sever)
- 2) profil ulice Herejkova
- 3) profil komunikace II/180 (západ)
- 4) profil komunikace III/18023
- 5) profil ulice Radyňská
- 6) profil ulice Komenského
- 7) profil komunikace II/183 (sever)
- 8) profil komunikace II/183 (jih)

Navíc byly sledovány směrové poměry na křižovatkách v centrální části města na Masarykově náměstí (označené písmenem A). V rámci této lokality nedocházelo k záZNAMU registračních vozidel z důvodu použití jiné technologie záZNAMU dopravního proudu.

Lokality dopravního průzkumu (Zdroj: www.mapy.cz)

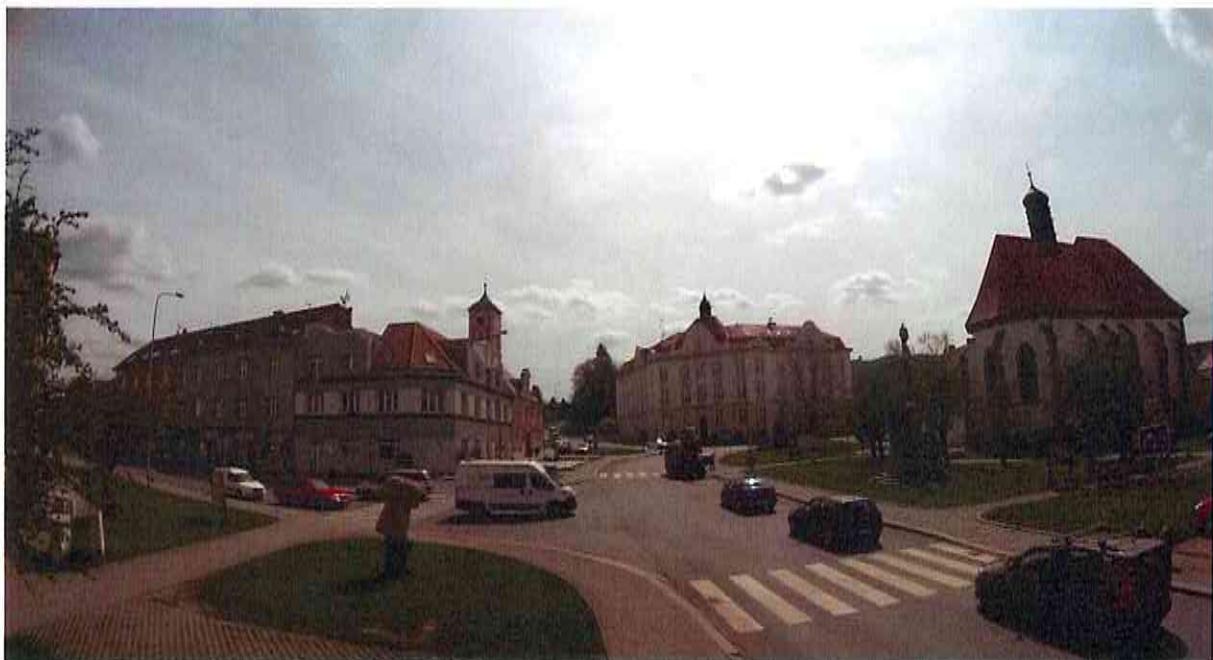
Obr. 02

Během průzkumu byly použity dva druhy videotechniky. V případě záznamu křižovatek v centrální části města byla použita kamera s funkcí širokého úhlu záběru. Kamera byla umístěna na sloupu veřejného osvětlení ve výšce cca 4,0m

Pořízený záběr křižovatek v centru

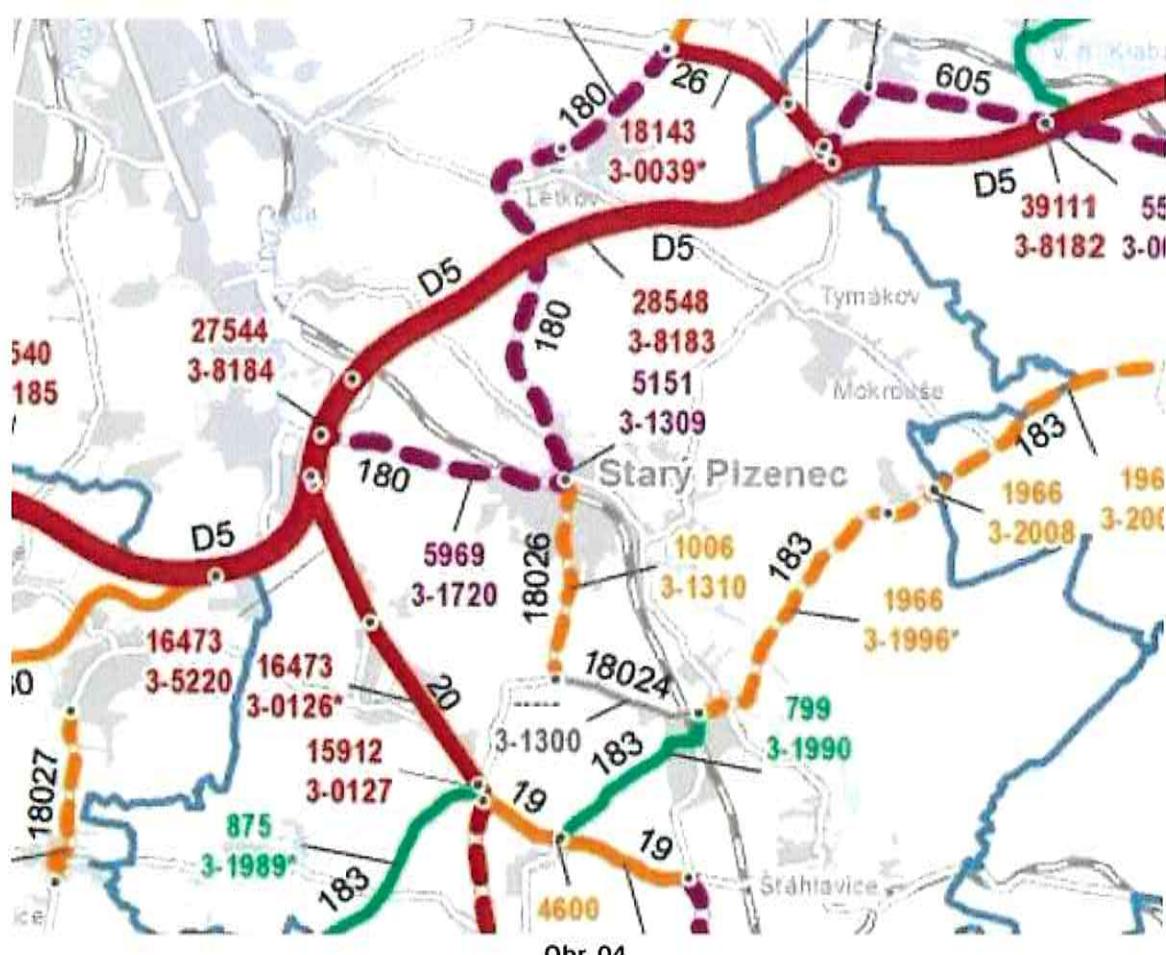
Výsledné hodnoty RPDI z našeho měření byly porovnány s výsledky z Celostátního sčítání dopravy, které proběhlo v roce 2016 (obr. 04). Z tohoto porovnání je zřejmé, že ve většině případů, pokud byla konkrétní lokalita v roce 2016 zahrnuta do Celostátního sčítání dopravy sčítána, se objem dopravy výrazně nezměnil. Výrazný nárůst intenzity dopravy je zaznamenán pouze u profilu č. 3 na komunikaci II/180 vedoucí ze západu do Starého Plzence. Oproti výsledkům z roku 2016 je na profilu č. 7 na komunikaci II/183 vedoucí jižně od obce Štáhlavy zaznamenán mírný pokles intenzity dopravy, ale s ohledem na absolutní hodnotu intenzity dopravy v tomto místě se může jednat o rozptyl v tolerované chybě měření při Celostátním sčítání dopravy v roce 2016.

Výřez oblasti výsledků z CSD 2016 (Zdroj: ŘSD)

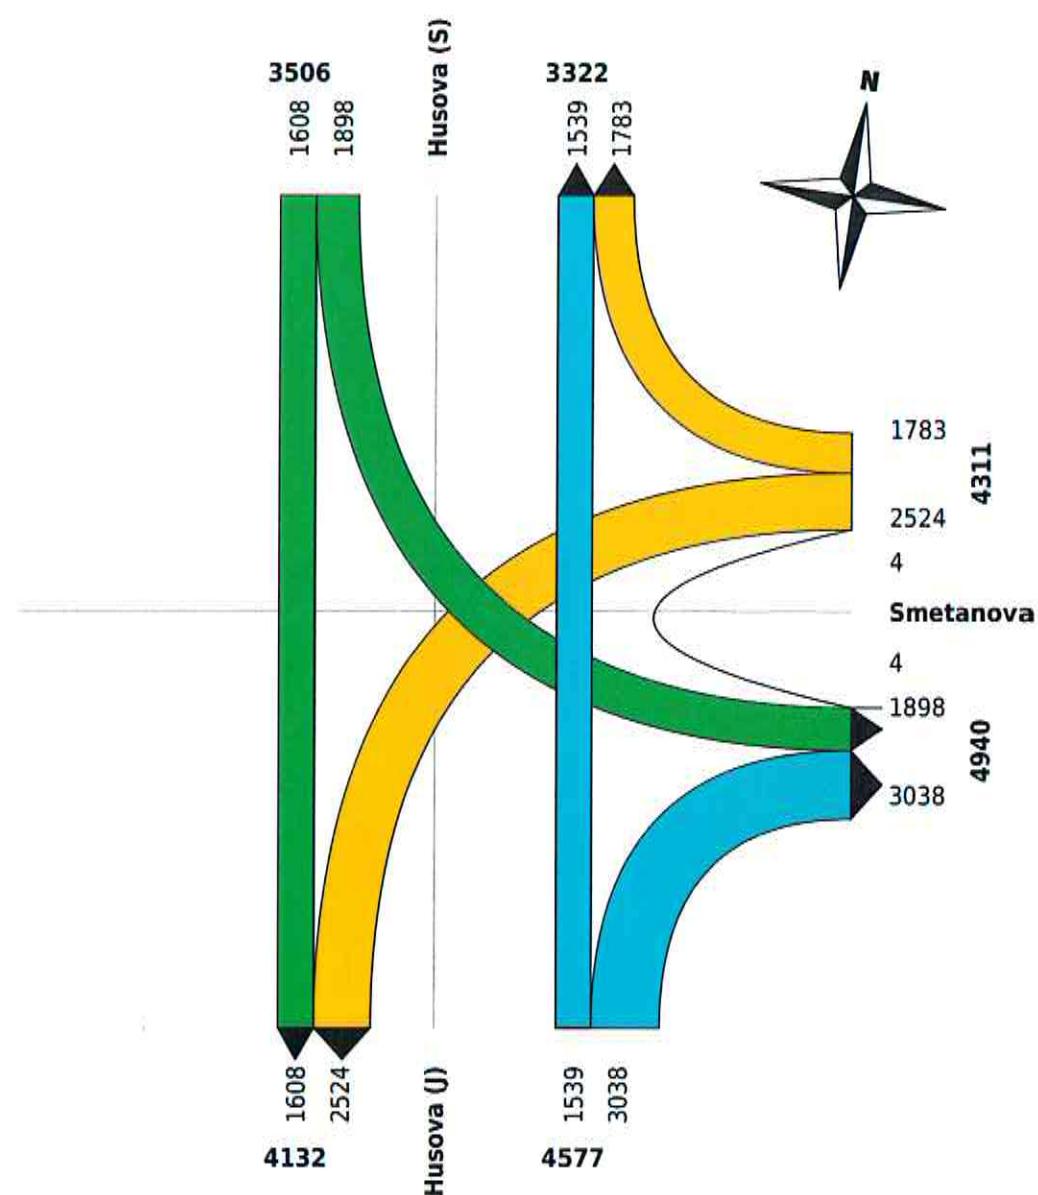
Křižovatka: Husova a Smetanova

Hodnoty: Roční průměr denních intenzit

Skladba dopravního proudu: všechna vozidla

Pro každou křižovatku byly vytvořeny zátěžové diagramy intenzit obsahující všechna a pomalá vozidla. K vytvoření zátěžových diagramů byla použita aplikace dopravního portálu www.tralys.cz.

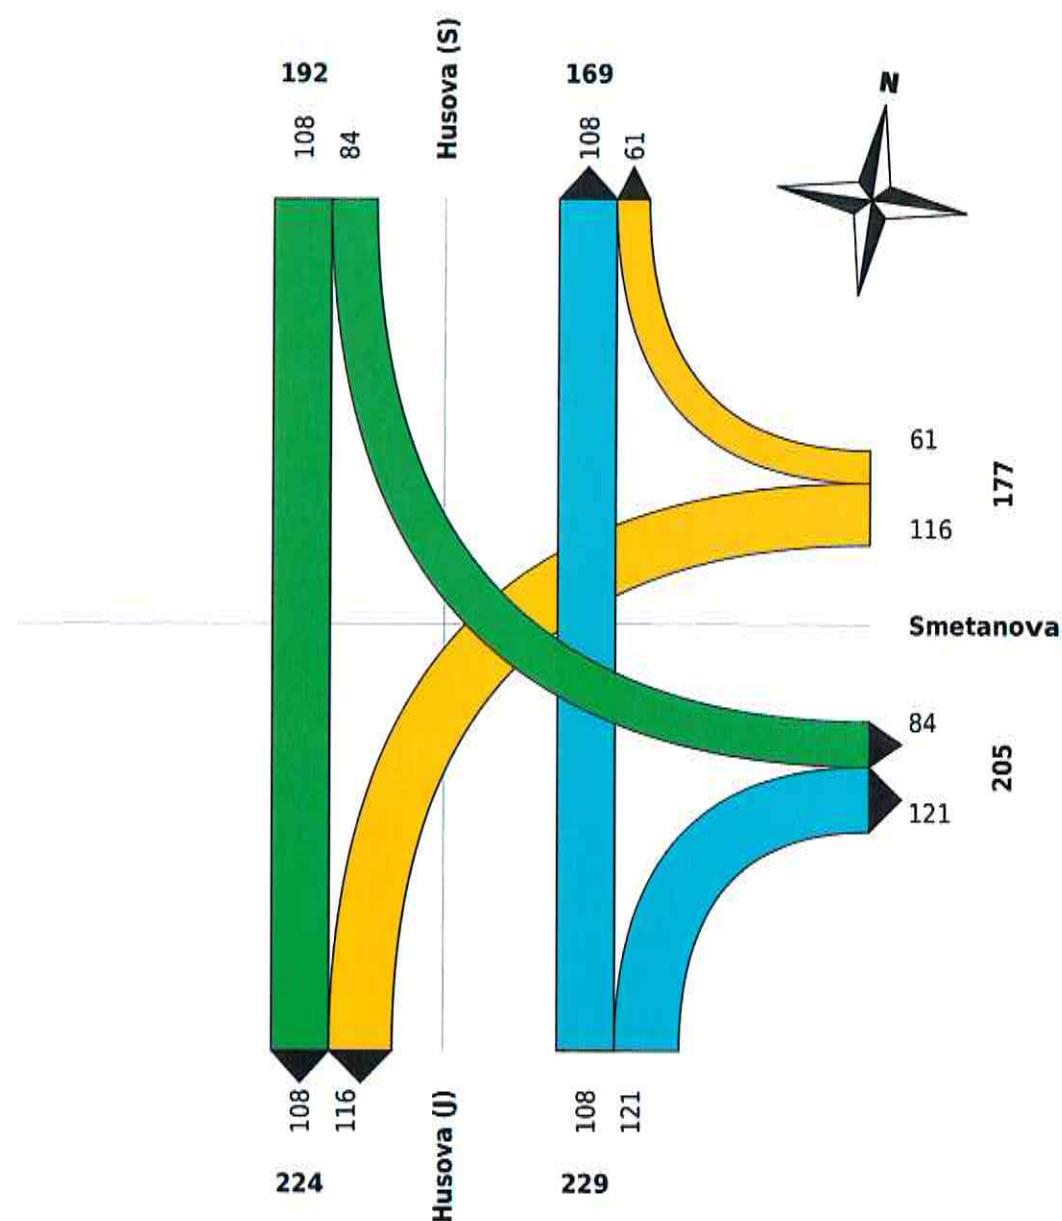
Křižovatka: Husova a Smetanova

Hodnoty: Roční průměr denních intenzit

Skladba dopravního proudu: pomalá vozidla

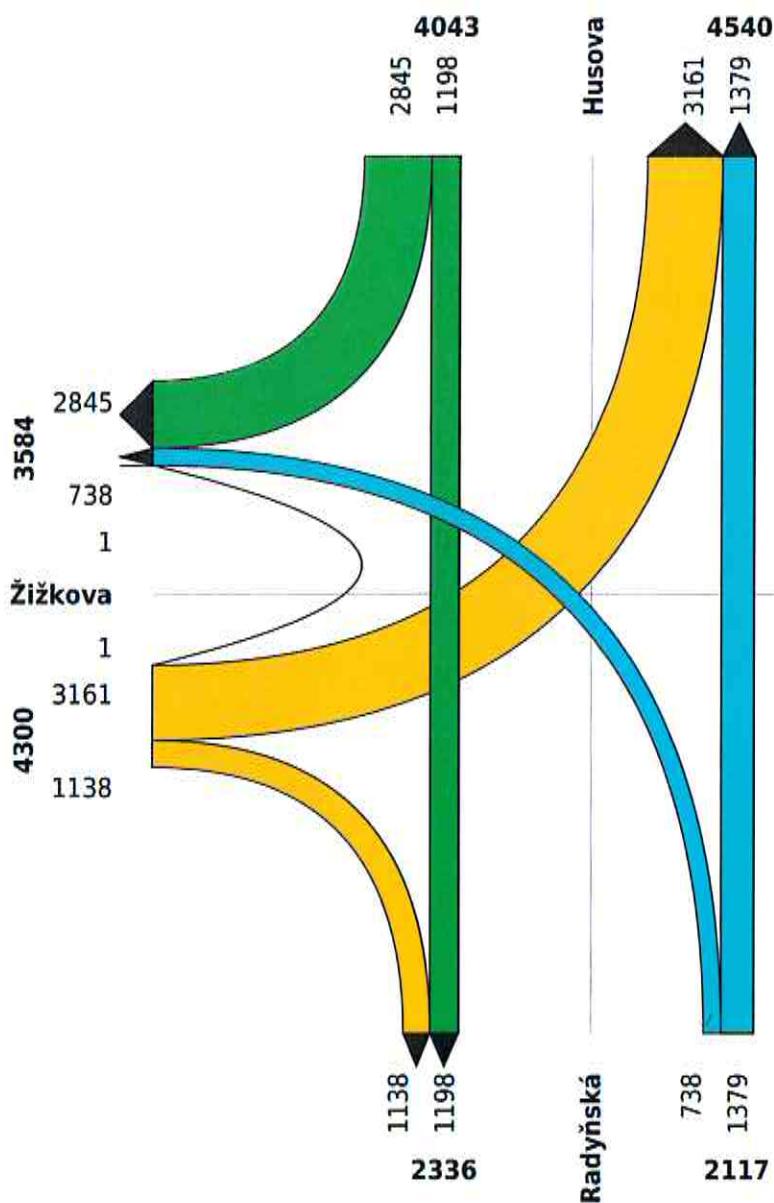
Křižovatka: Žižkova a Radyňská

Hodnoty: Roční průměr denních intenzit

Skladba dopravního proudu: všechna vozidla

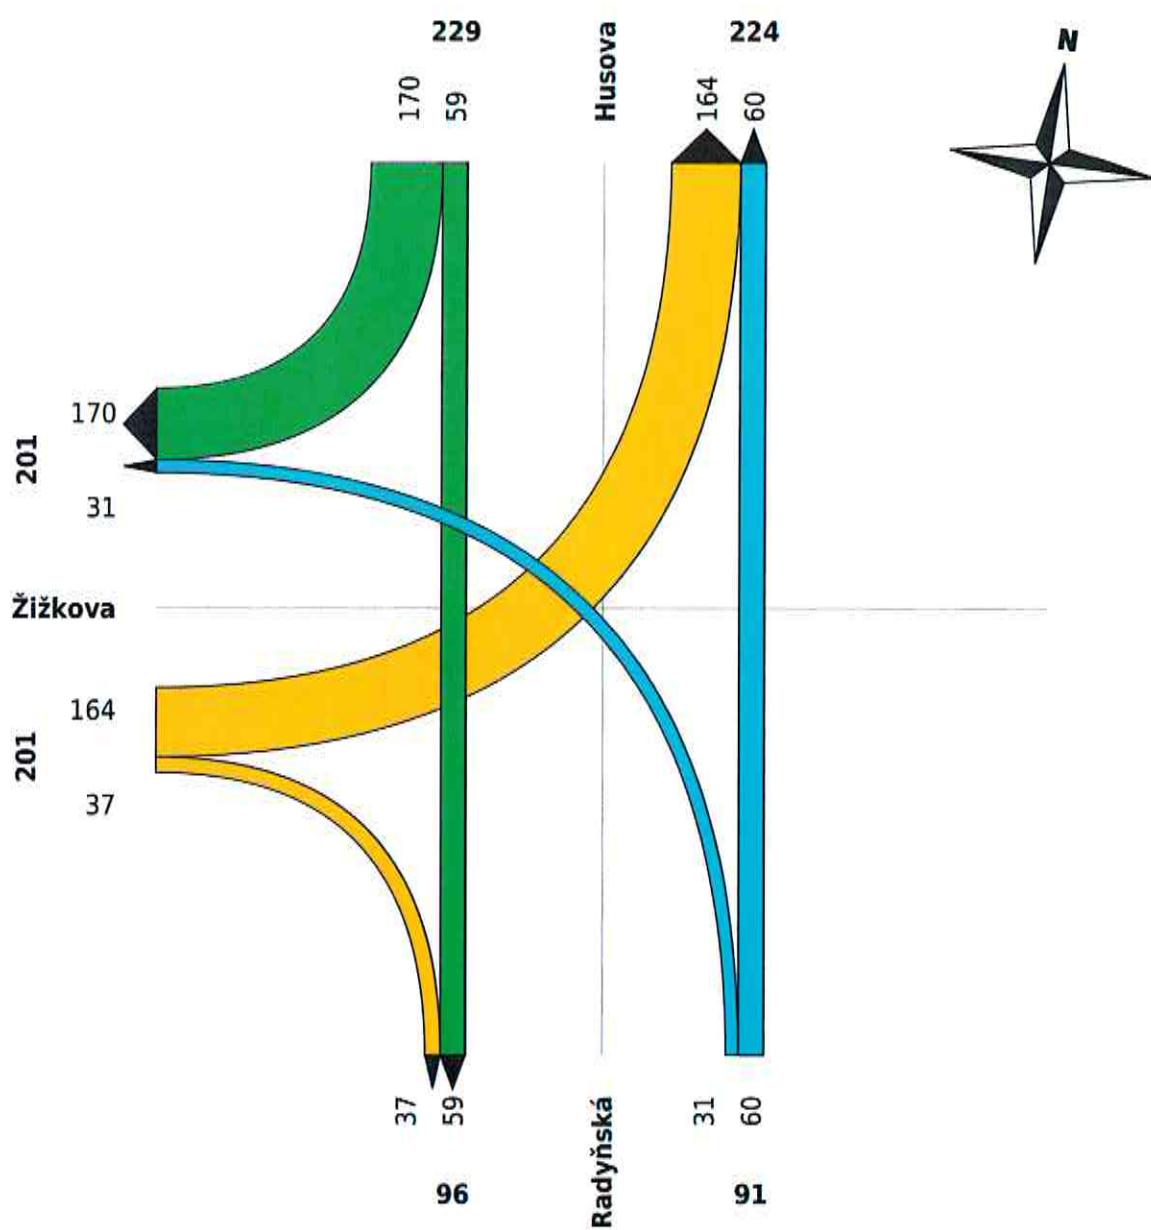
Křižovatka: Žižkova a Radyňská

Hodnoty: Roční průměr denních intenzit

Skladba dopravního proudu: pomalá vozidla

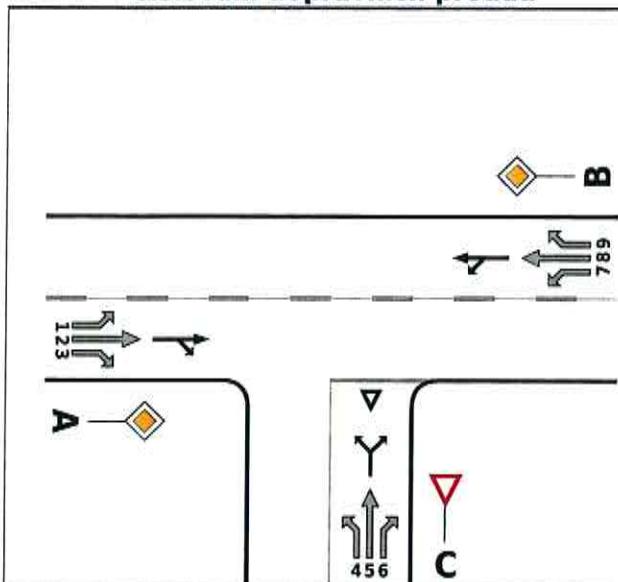
Číslování dopravních proudů

Husova x Radyňská

Paprsek křižovatky	Dopravní proud	Počet pruhů (0/1/2)	Délka pruhu l_n [m]	Samostatný pruh (ano/ne)
		1	2	3
A hlavní	1			
	2	1		
	3	0		ne
C vedlejší	4	0		
	5			
	6	1	6	
B hlavní	7	0	0	
	8	1		
	9			
	10			
	11			
	12

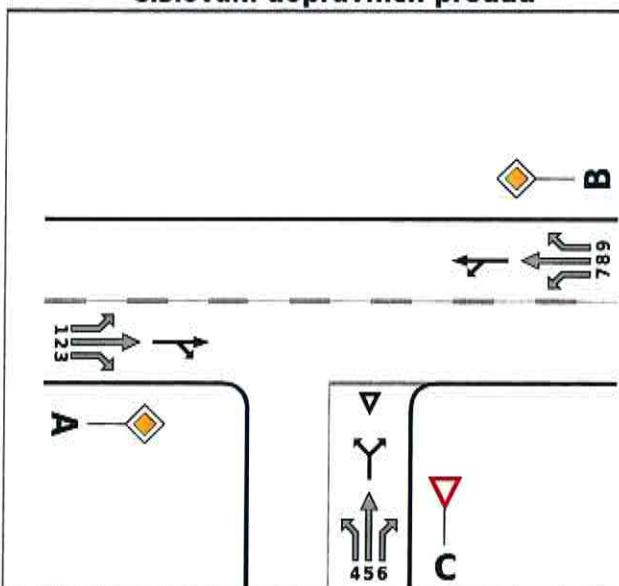
Číslování dopravních proudů

Husova x Smetanova

Paprsek křižovatky	Dopravní proud	Počet pruhů (0/1/2)	Délka pruhu l _n [m]	Samostatný pruh (ano/ne)
		1	2	3
A hlavní	1			
	2	1		
	3	0		ne
C vedlejší	4	0		
	5		6	
	6	1		
B hlavní	7	0	0	
	8	1		
	9			
	10			
	11			
	12

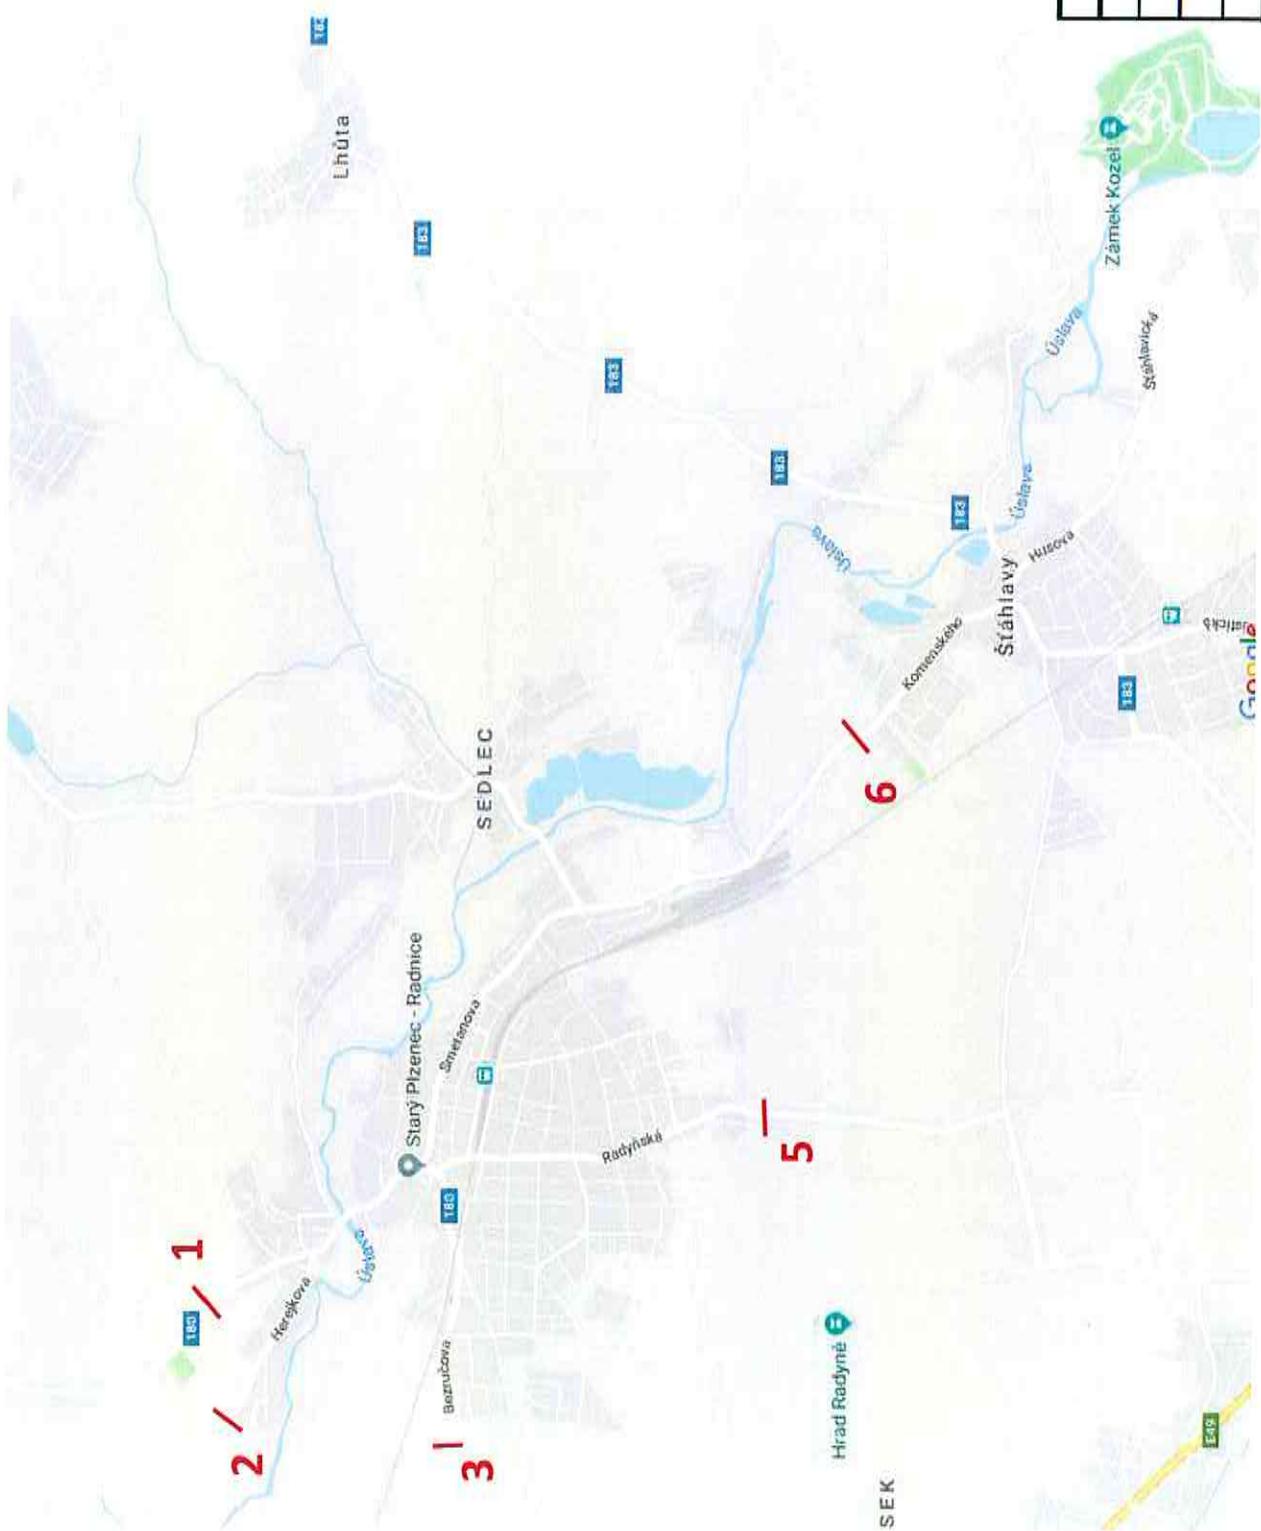
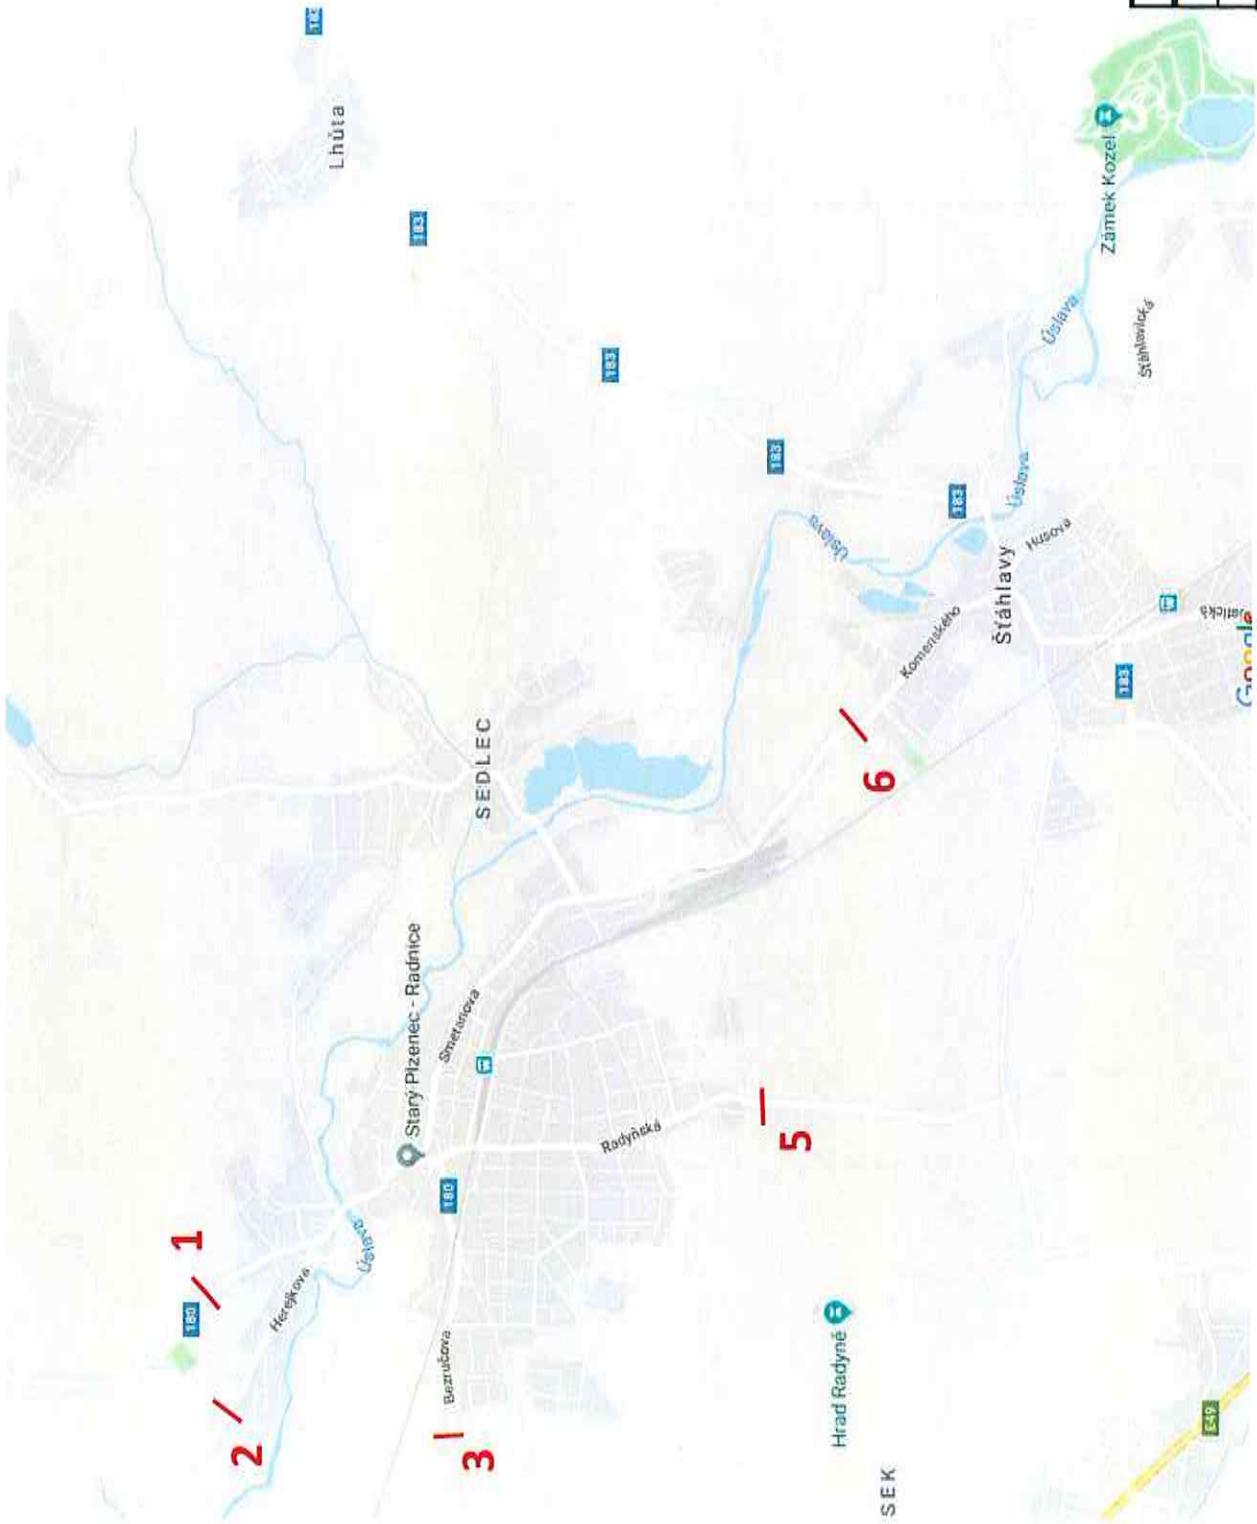
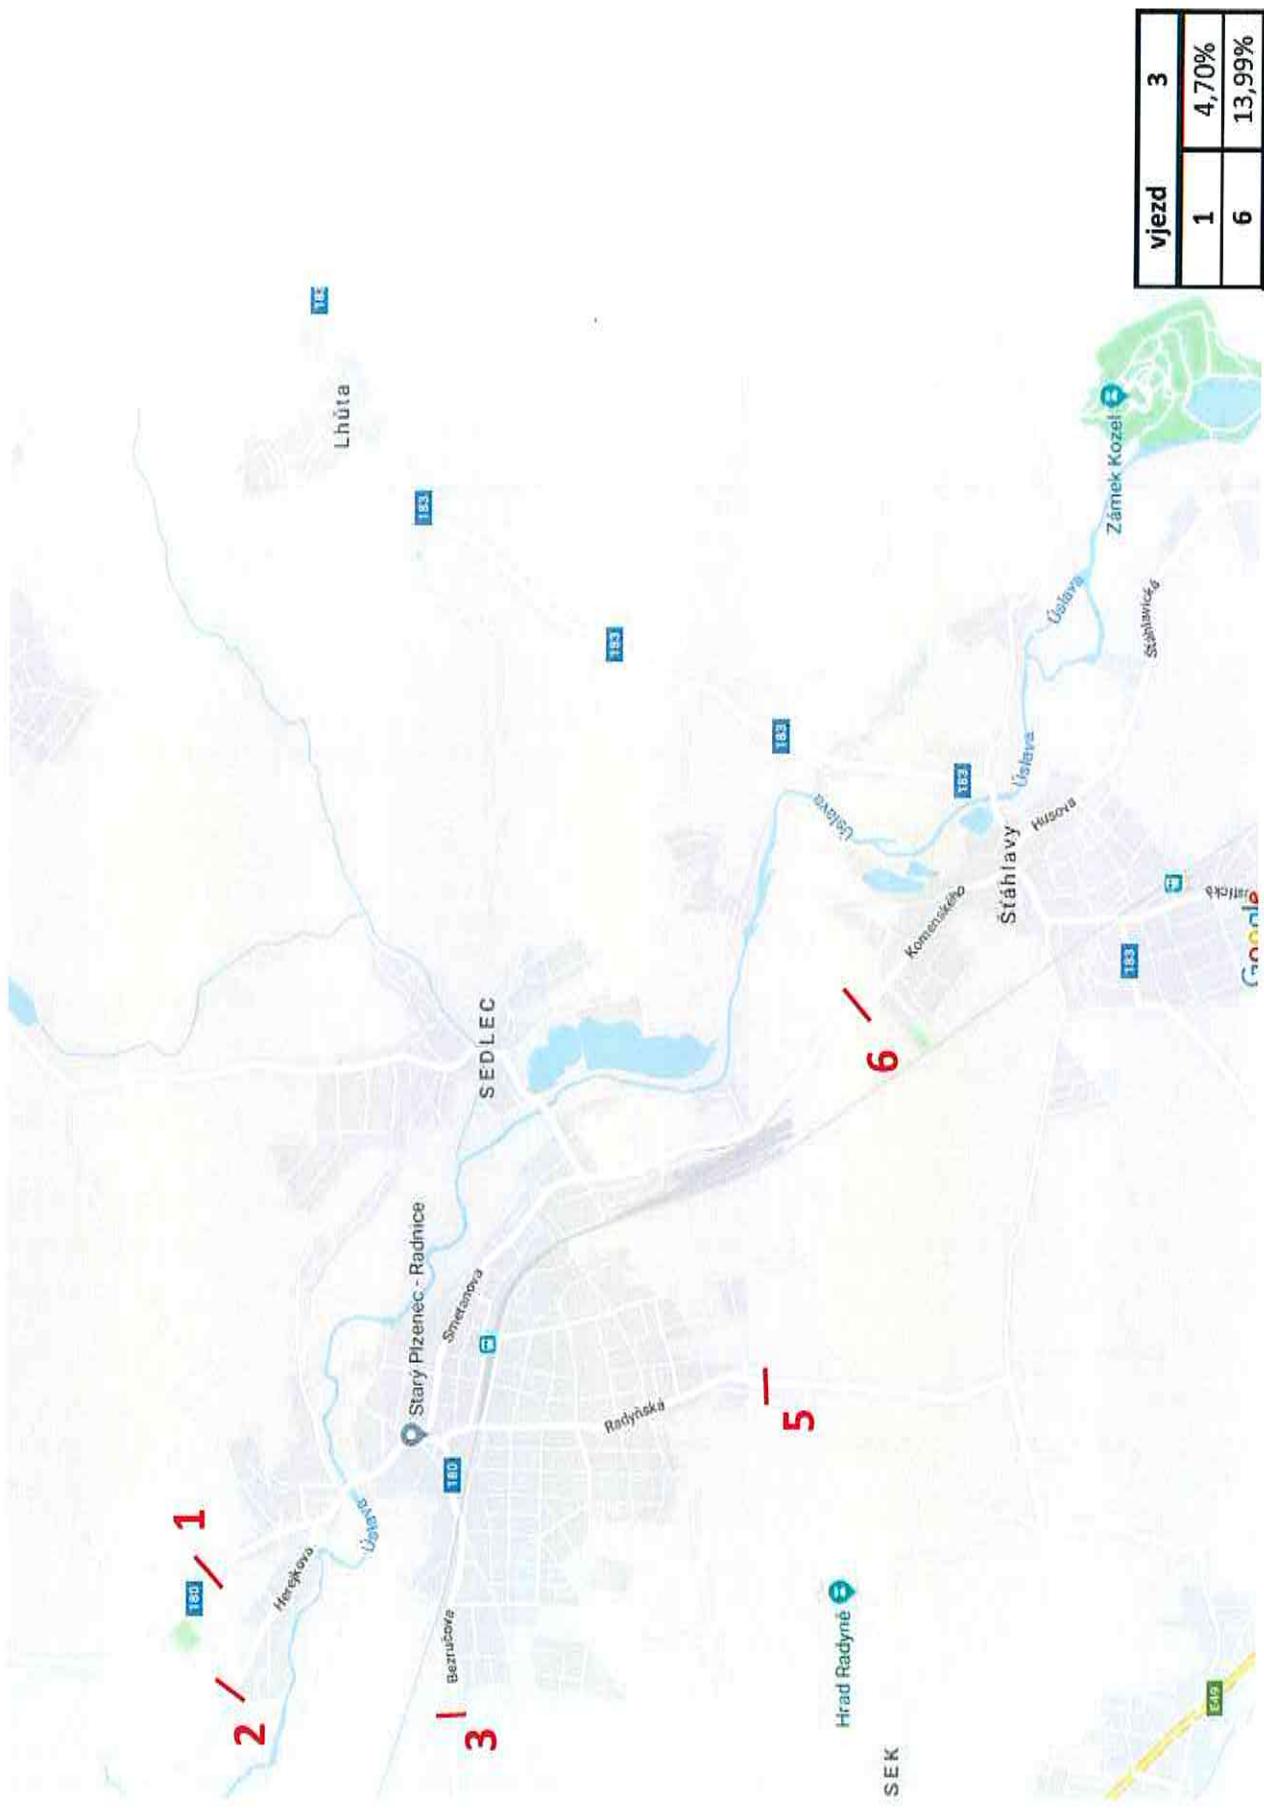
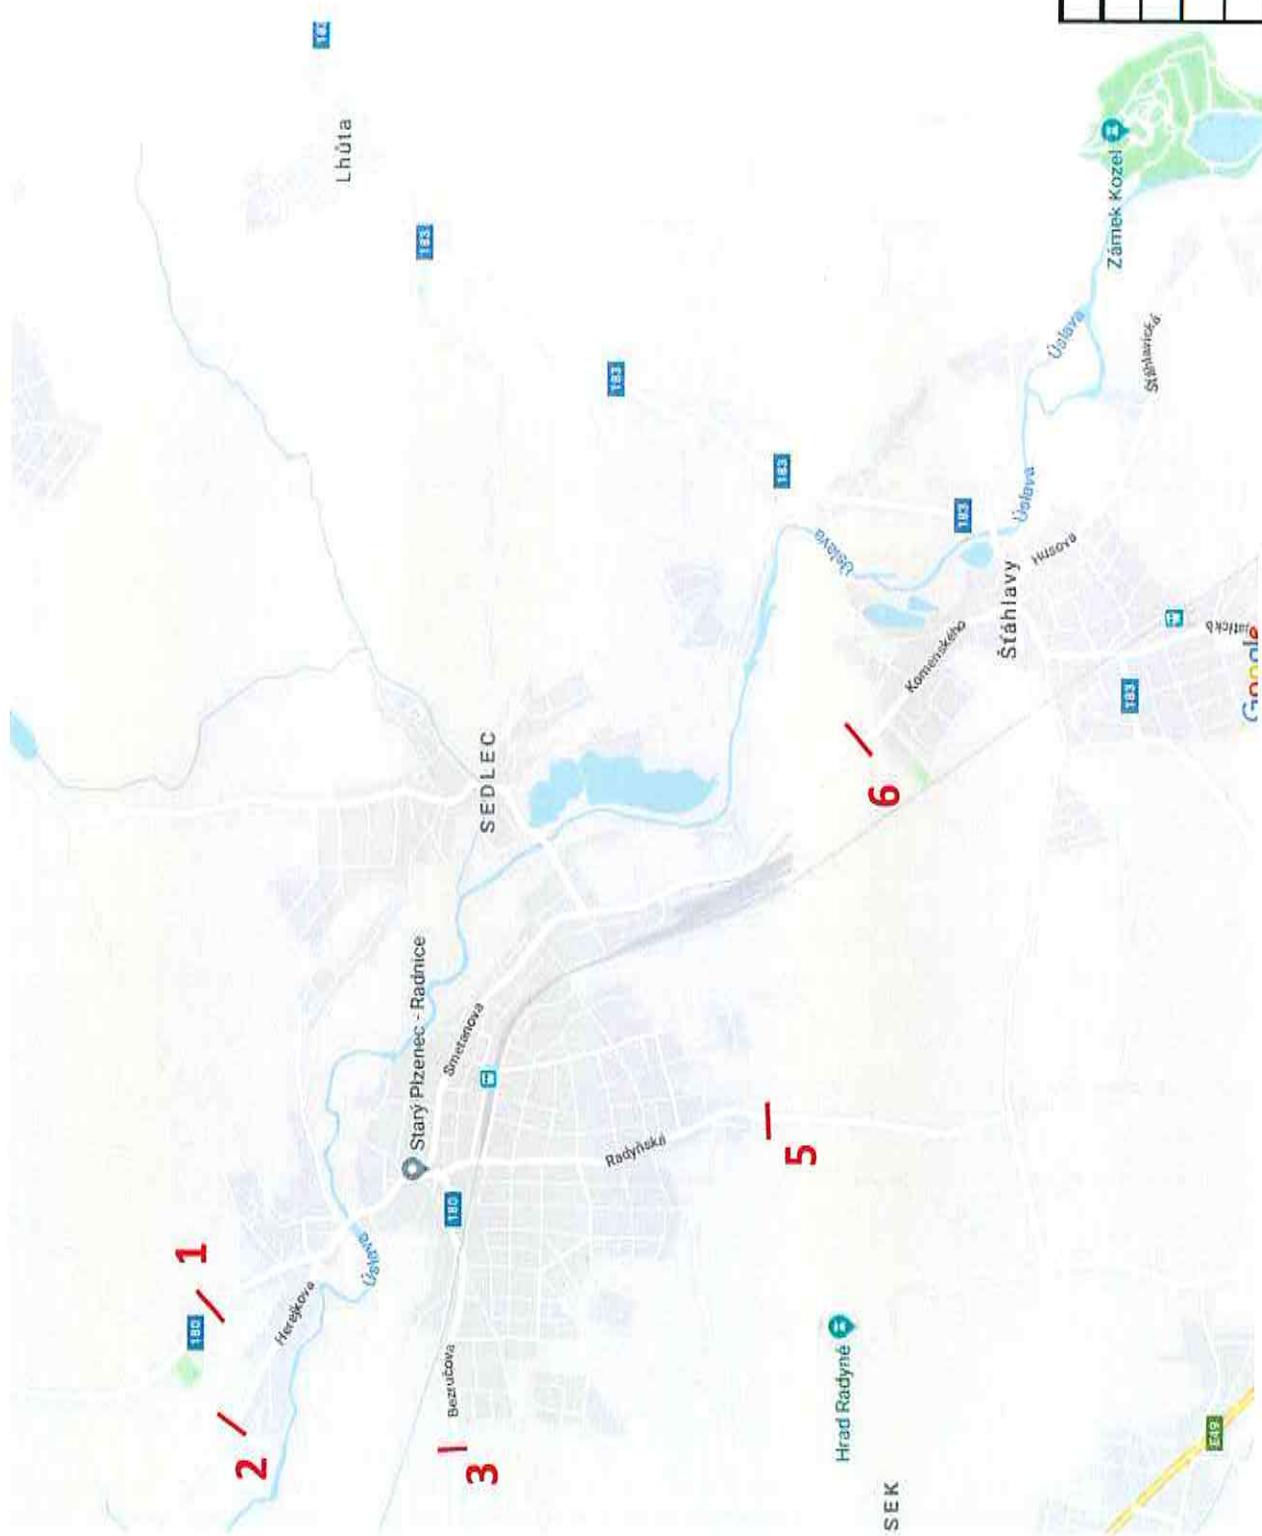
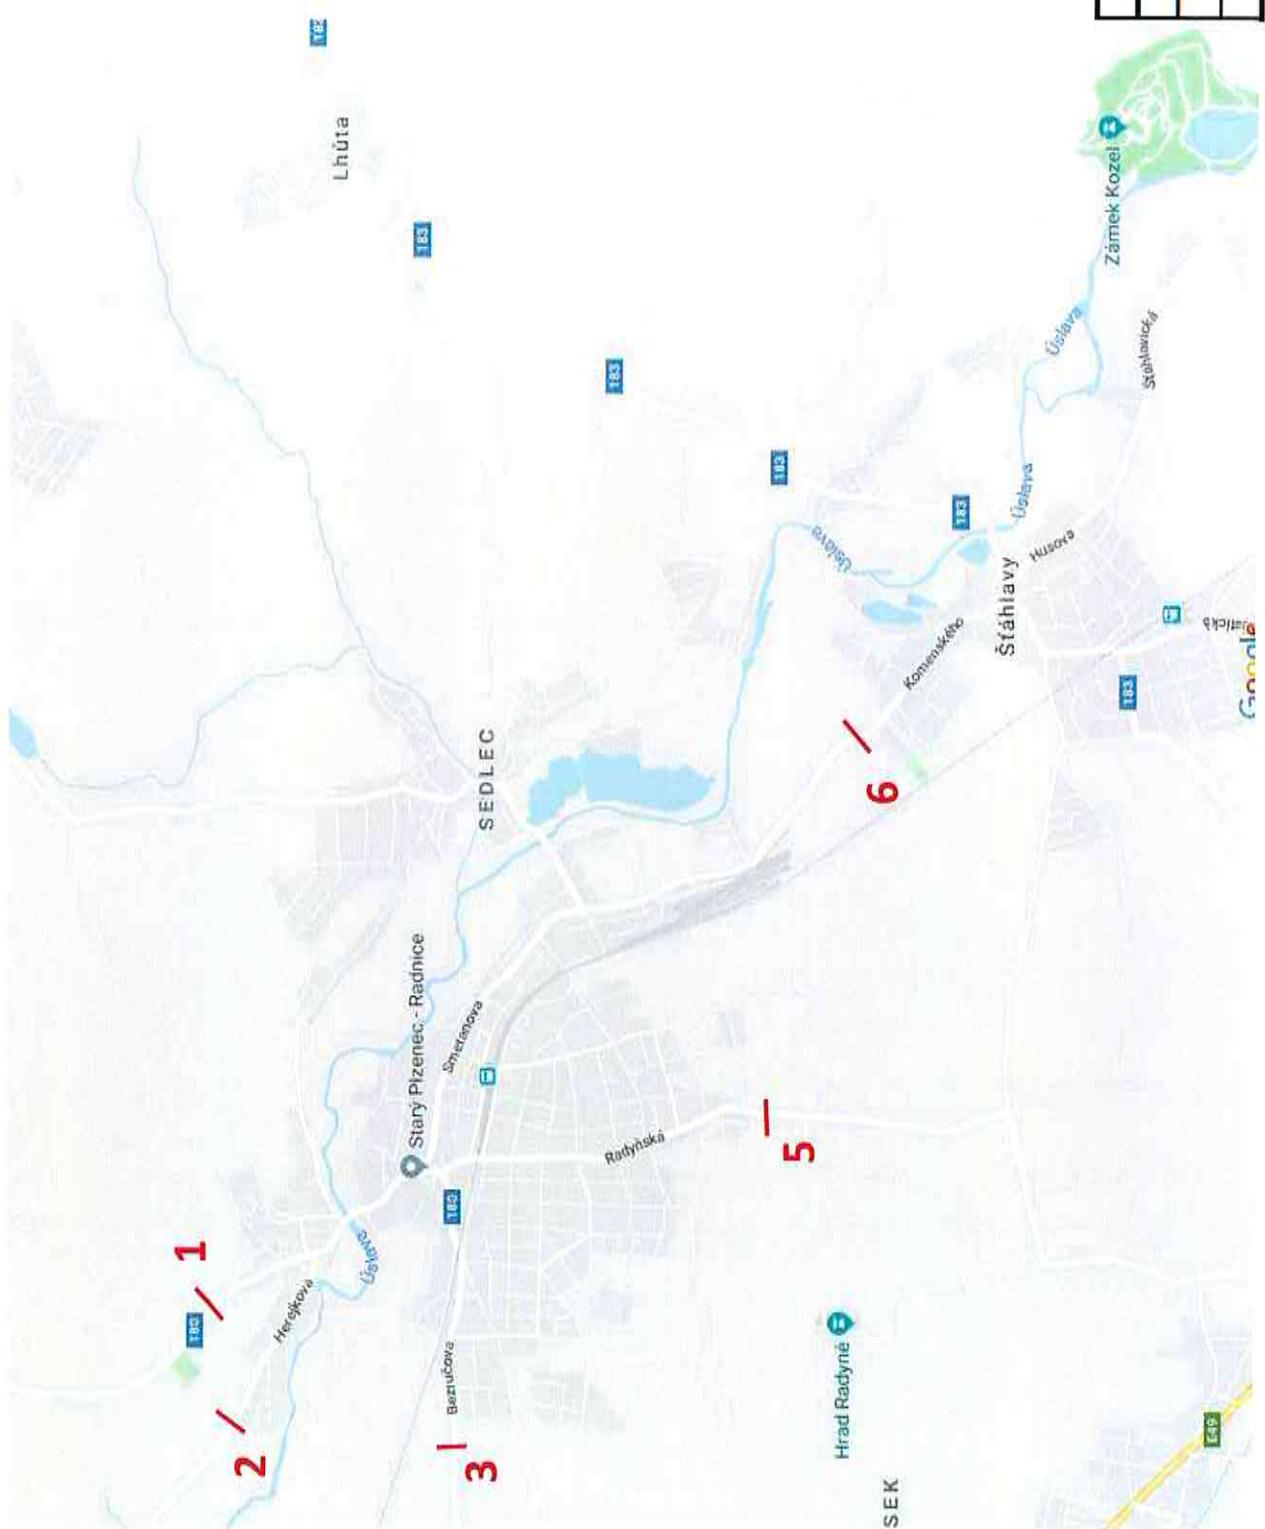
vjezd	1
2	6,65%
3	3,26%
5	6,61%
6	20,59%

vjezd	6
1	22,66%
2	38,02%
3	9,68%

Počet identifikovaných vozidel byl vztažen vždy k hodnotě RPDI na vjezdu do oblasti. Tím vzniknul procentní podíl tranzitní dopravy vztažený k hodnotě vstupních intenzit. Pro relace kde vycházel podíl tranzitní dopravy více jak 3%, byly zpracovány samostatné grafické výstupy. Tyto jsou uloženy v pdf na přiloženém datovém nosiči.
