PROTOKOLY MĚŘENÍ AUTOMATICKÝMI DETEKTORY

PŘÍLOHA 1

PRŮZKUMY 26. 5. – 2. 6. 2021

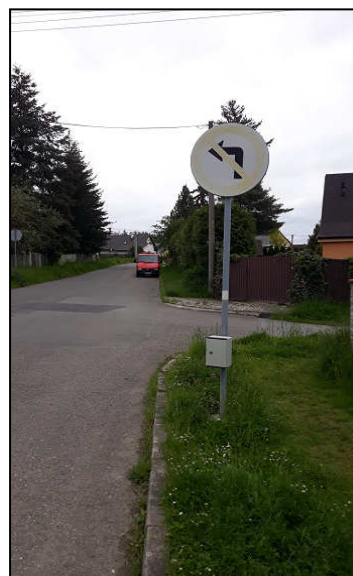
Obrázek 2: Umístění radaru

Intenzita dopravy na sledovaném profilu byla zjištěna pomocí automatického detektoru SIERZEGA SR-4, který byl nasazen na týdenní měření od 26. 5. 2021 do 2. 6. 2021 na místní komunikaci (MK), ulice Kpt. Jaroše. Detektor byl nasazen na sloupek dopravního značení (viz obrázek 2), jeho umístění a označení směrů je vyznačeno na obrázku 1.

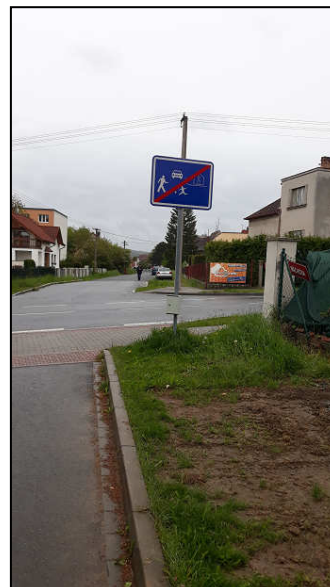
Obrázek 7: Umístění detektoru

Intenzita dopravy na sledovaném profilu byla zjištěna pomocí automatického detektoru SIERZEGA SR-4, který byl nasazen na týdenní měření od 26. 5. 2021 do 2. 6. 2021 na místní komunikaci – ulice Máchova. Detektor byl nasazen na sloupek dopravního značení (viz obrázek 7), jeho umístění a označení směrů je vyznačeno na obrázku 6.

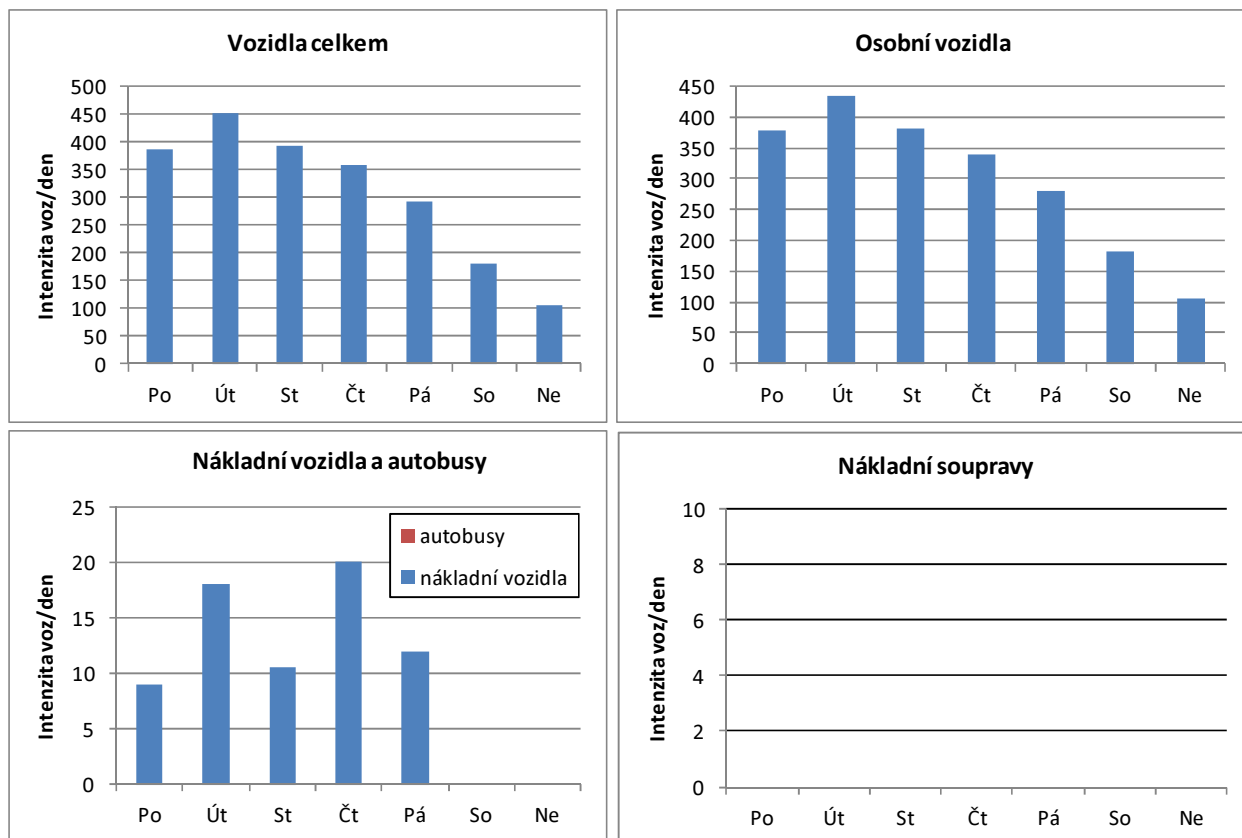
Obrázek 8: Graficky znázorněné denní intenzity na sledovaném profilu místní komunikace zjištěné během průzkumu, oba směry dohromady, rozdělení druhů vozidel, [voz/den]

Automatický detektor dopravy poskytl denní a týdenní variace intenzit automobilové dopravy na vybraném profilu (viz tabulka 2 a obrázky 8 - 10).

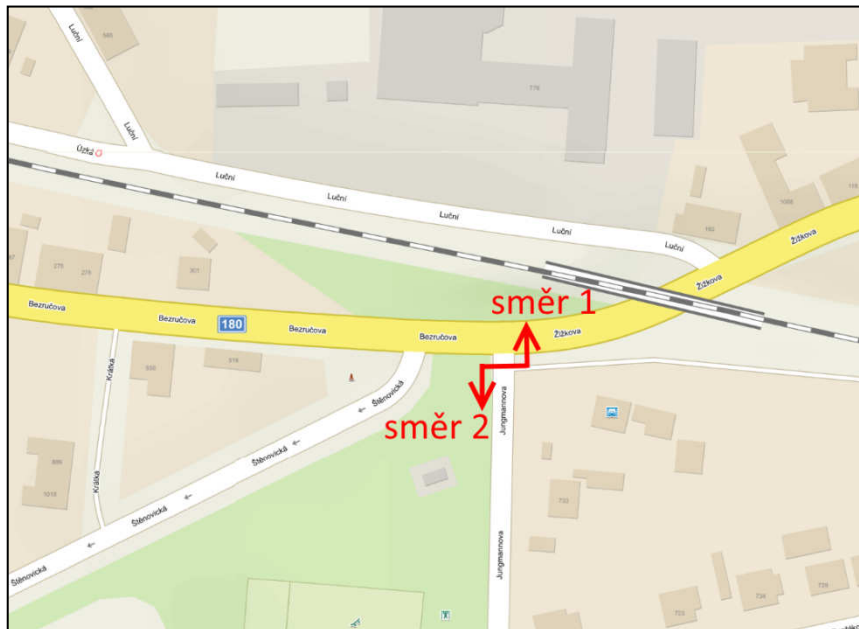
Obrázek 11: Umístění detektoru a označení směrů (zdroj: mapy.cz)

Intenzita dopravy na sledovaném profilu byla zjištěna pomocí automatického detektoru SIERZEGA SR-4, který byl nasazen na týdenní měření od 26. 5. 2021 do 2. 6. 2021 místní komunikaci - ulice Jungmannova. Detektor byl nasazen na sloupek dopravního značení (viz obrázek 12), jeho umístění a označení směrů je vyznačeno na obrázku 11.

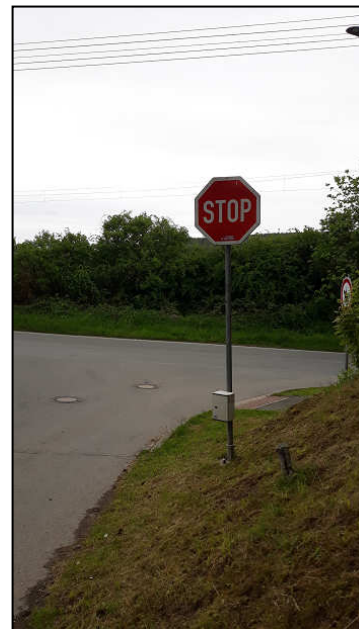
Obrázek 12: Umístění radaru

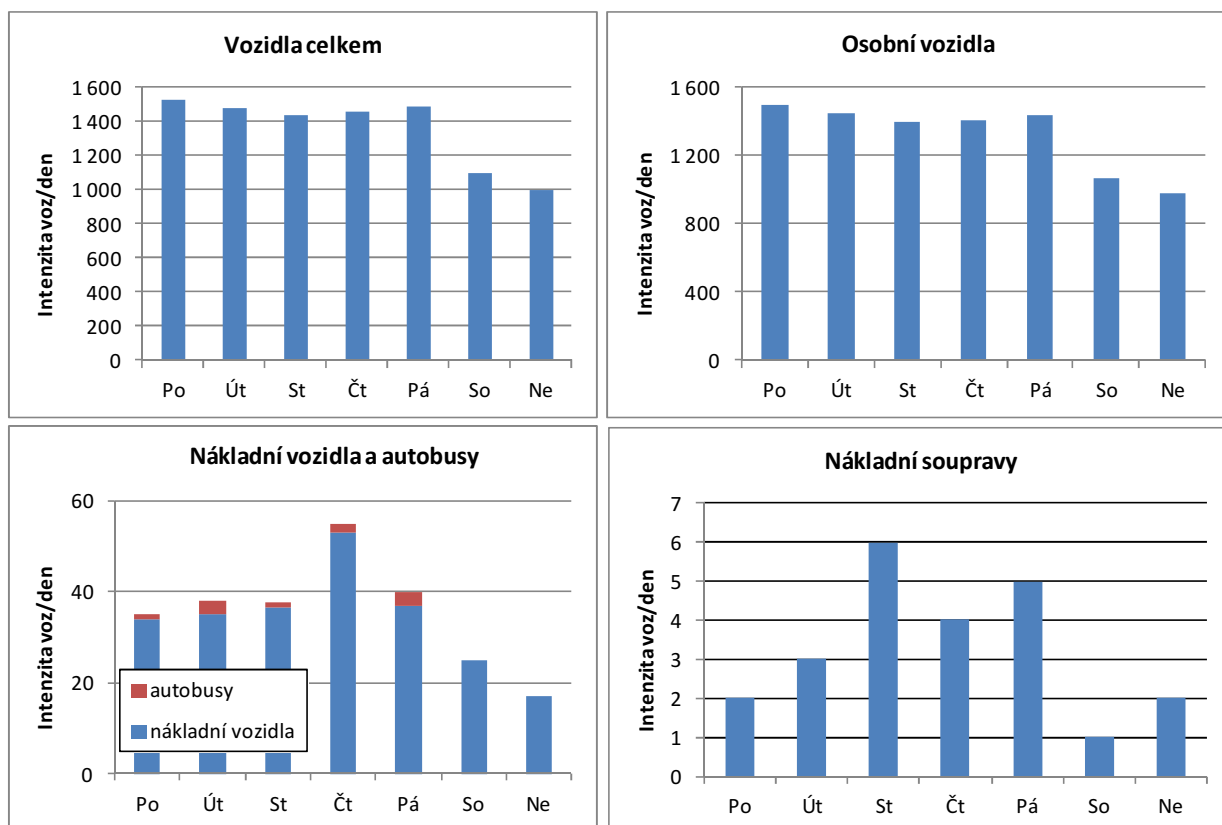
Obrázek 13: Graficky znázorněné denní intenzity na sledovaném profilu místní komunikace zjištěné během průzkumu, oba směry dohromady, rozdělení druhů vozidel, [voz/den]

Automatický detektor dopravy poskytl denní a týdenní variace intenzit automobilové dopravy na vybraném profilu (viz tabulka 3 a obrázky 13 - 15).

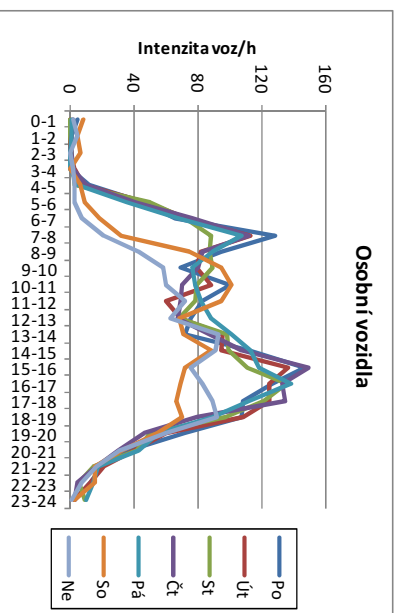
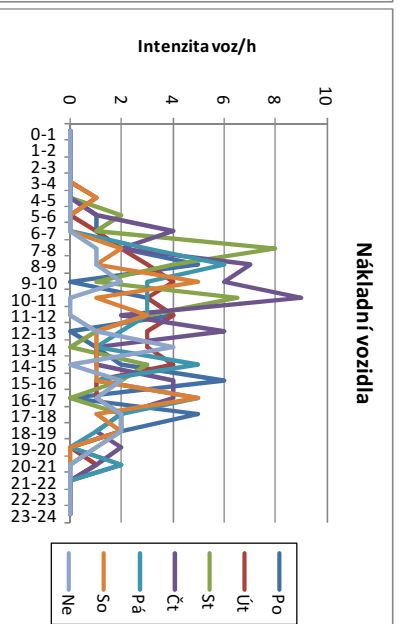
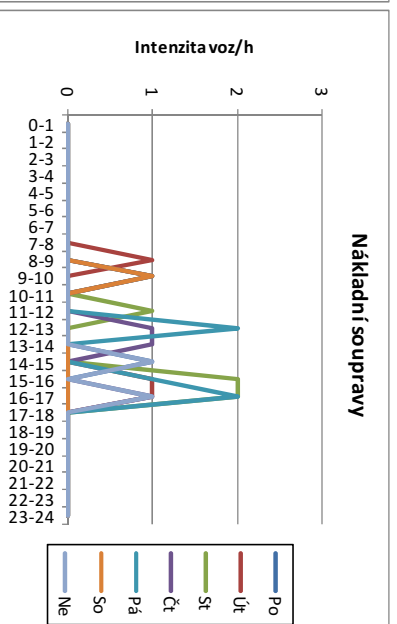
Obrázek 14: Graficky znázorněné hodinové intenzity na sledovaném profilu místní komunikace zjištěné během průzkumu, oba směry dohromady, rozdělení dle druhů vozidel, [voz/h]
